Schwimmbad & Sauna

Design in Stein

Die stilvolle 30er-Jahre-Villa sollte um eine Schwimmhalle erweitert werden, die sich harmonisch in den Bestand integriert und Wellness auf höchstem Niveau bietet.

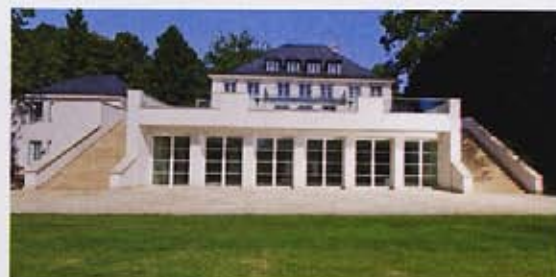
Die Villa und der von zwei Treppen flankierte Anbau bilden ein harmonisches Ensemble.

tik des Wohngebäudes Rücksicht genommen werden. Passend zur Villa entwarf Johnen-Karhoff einen streng symmetrischen Anbau. Zu beiden Seiten rahmen breite Treppen die Halle ein. Sie führen hinauf zur Terrasse und dem Erdgeschoss des Hauses. Die Front der Schwimmhalle ist mithilfe von Pfeilern und großen zweiflügeligen Türen mit Sprossenfenstern rhythmisch gegliedert. Diese können im Sommer weit geöffnet werden und verknüpfen so das Innere der Halle mit dem parkähnlichen Garten.
